コンクリート道路橋の電気防食技術

—実装普及、点検・維持管理手法の確立に向けて—

(国研)土木研究所 材料資源研究グループ

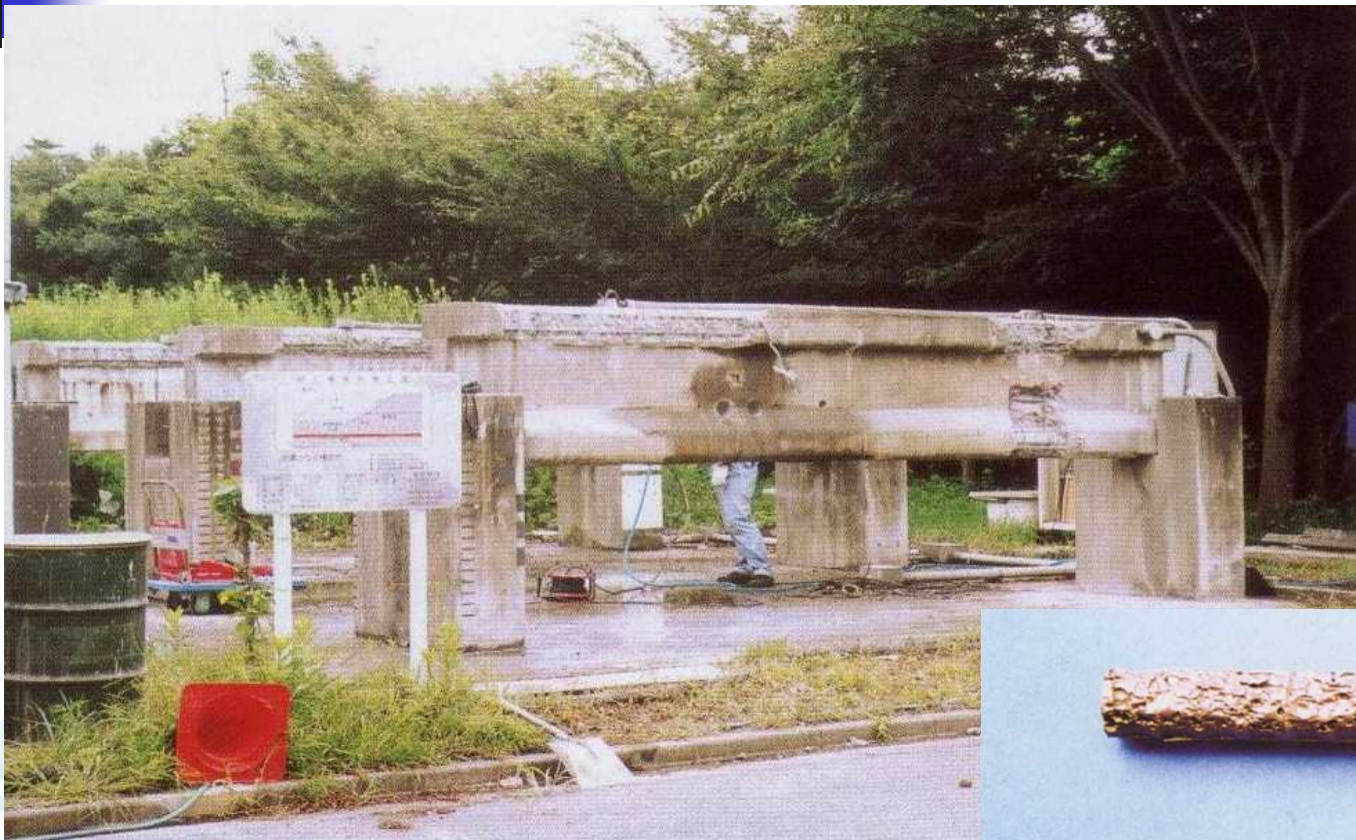
長期電気防食効果の検証結果 (12年間の電気防食調査)

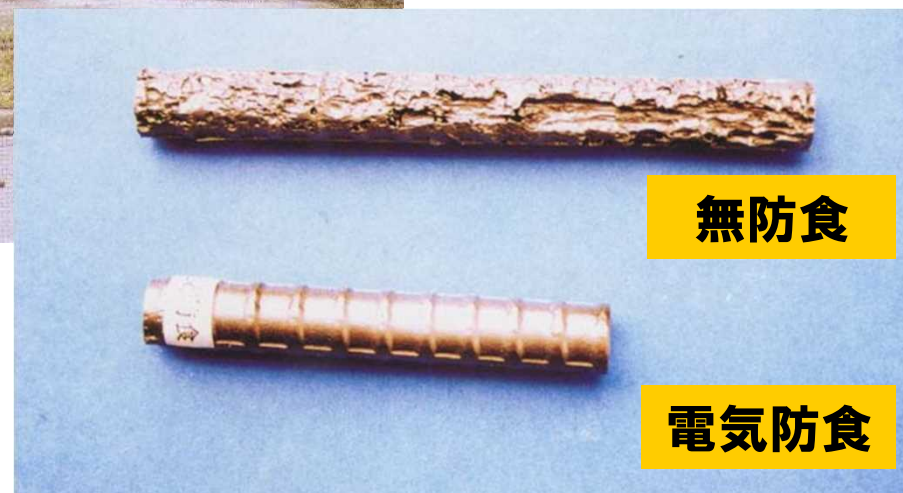
解体直前の
暴露状況

・鉄筋，シーすともまったく腐食が発生していない状態であった。

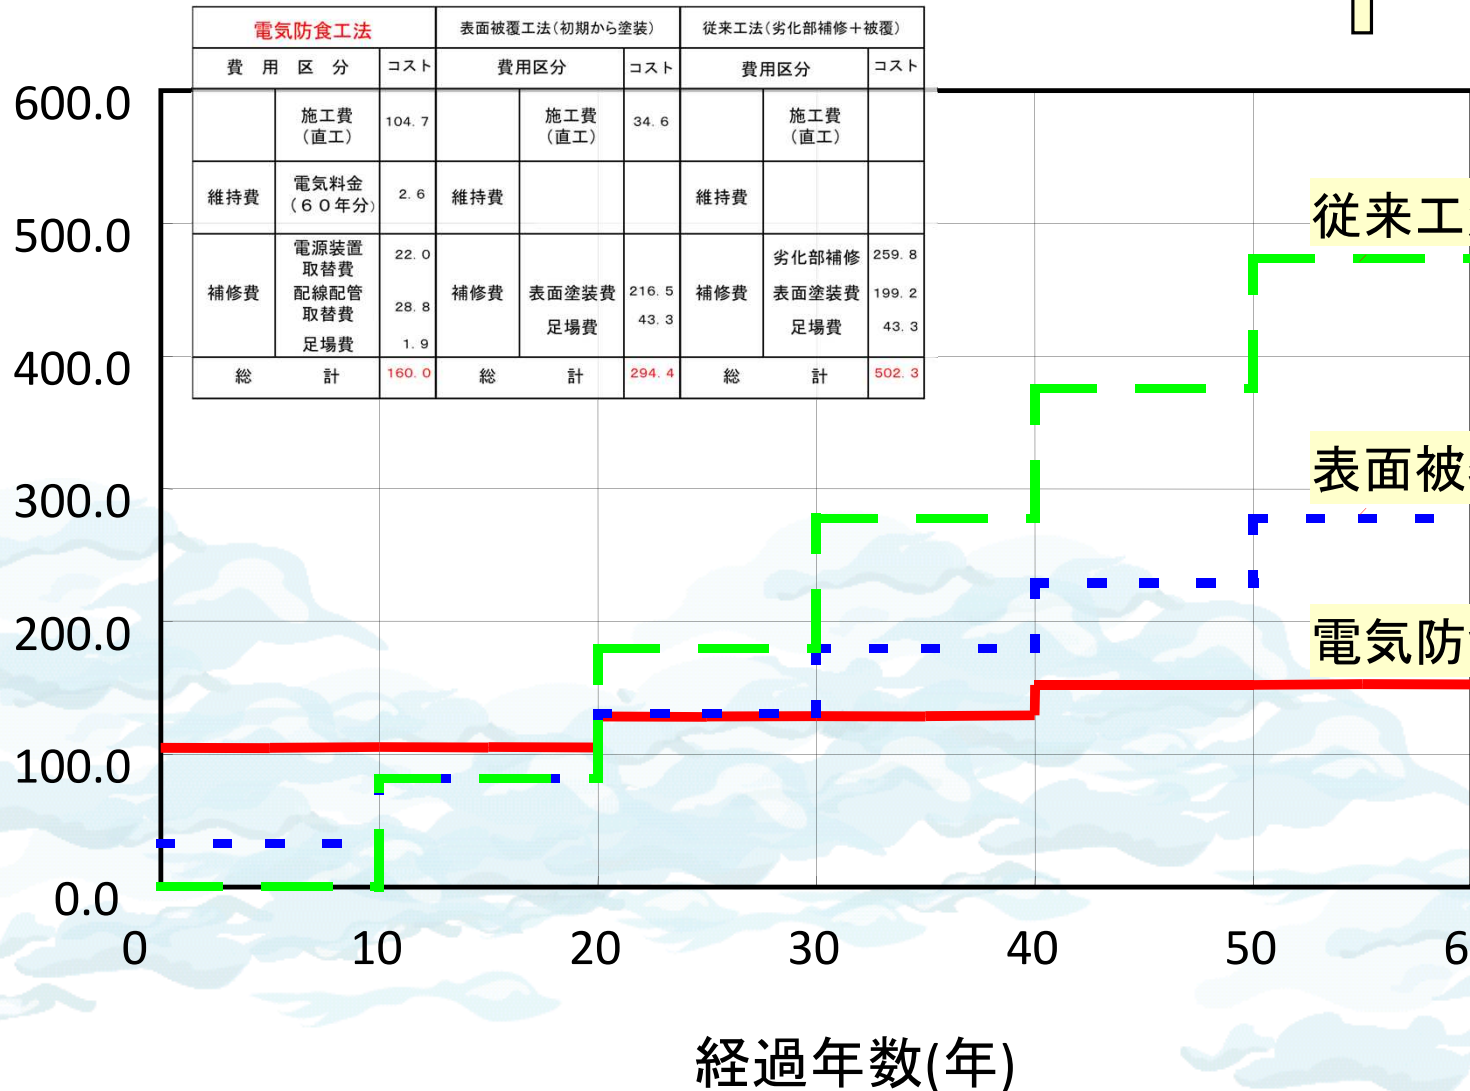
60年間の防食ライフサイクルコストの試算結果

概算コスト(百万円)

従来工法 (劣化部補修+被覆)

表面被覆工法(初期から)

電気防食工法 (初期から)

経過年数(年)

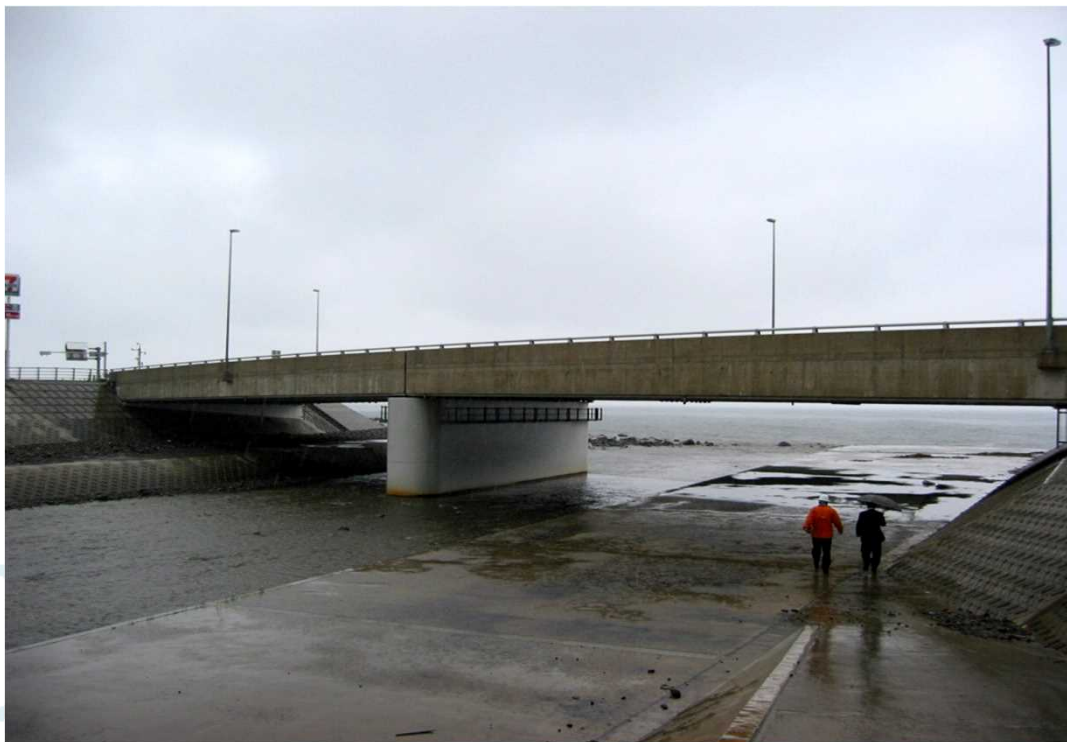
名立大橋：
北陸地方整備局高田河川国道事務所

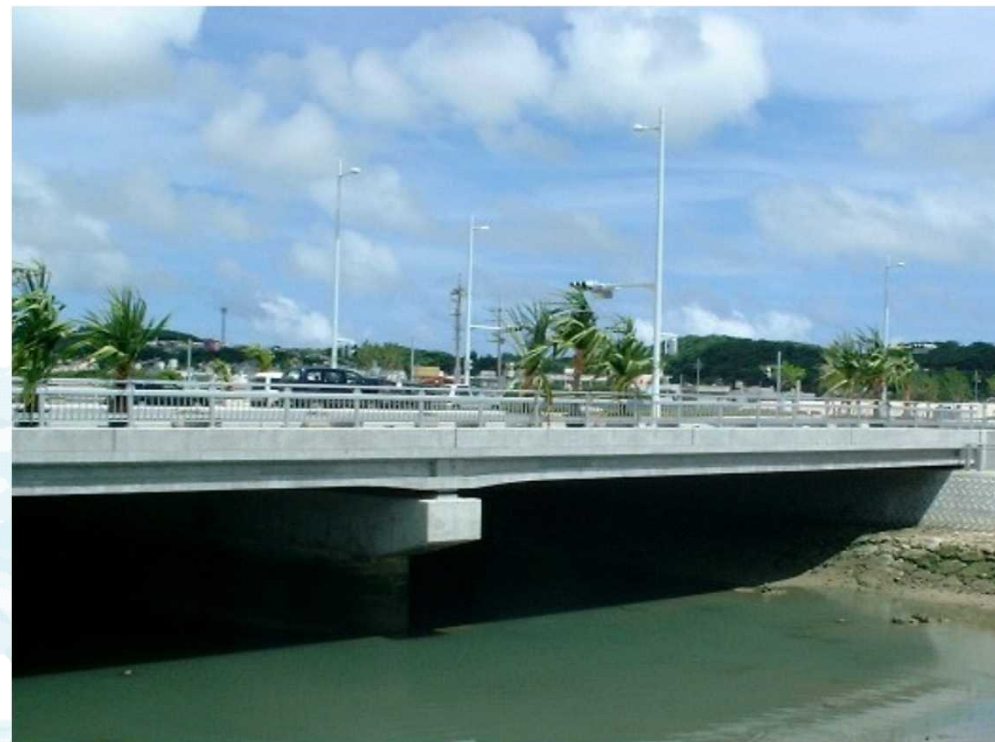
南浜1号橋：
沖縄総合事務局南部国道事務所

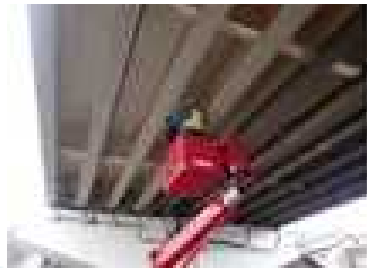
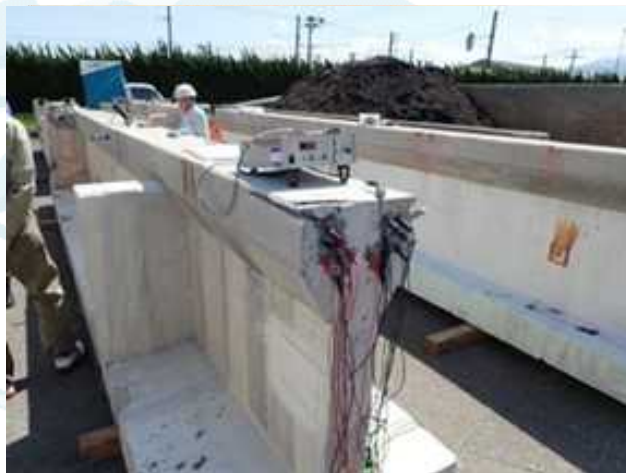
土研共研での弁天大橋電防工法の現地調査

- ・H27.6: 概略調査
- ・H27.11: 詳細調査
- ・H29.2: 追加調査
- ・H29.3: 再追加調査
- ・H31.1: 配線類調査
- ・R1.5: 撤去桁の調査
